# Pediyatrik diş hekimliğinde foto-aktivasyon yöntemlerinin restoratif materyalin polimerizasyon büzülmesi üzerine etkileri

**Effects of photo-activation methods on polymerization shrinkage of restorative material in pediatric dentistry**

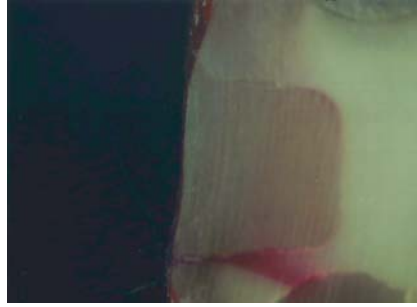
**Şekil 2.** Grup 1 (Birinci deney grubu)'e ait diğer bir örnek (X15 büyütme). Servikal duvarda 2, oklüzal duvarda 0 değerinde kenar sızıntısı izlenmektedir

Çalışmamızın birinci grubunda, oklüzal duvarda görülen kenar sızıntısı düzeylerinin ortanca değeri 0.00 ve servikal duvarlarında görülen kenar sızıntısı düzeylerinin ortanca değeri ise 3.00 olarak tespit edilmiştir (Tablo V). Bu grubun oklüzal duvarlarında, 13 örneğin 0 ve yedi örneğin de birinci derecede; servikal duvar değerlerine bakıldığında ise yedi örneğin ikinci, 13 örneğin üçüncü derecede kenar sızıntısı gösterdiği tespit edilmiştir (Tablo IV, Şekil 1,2).

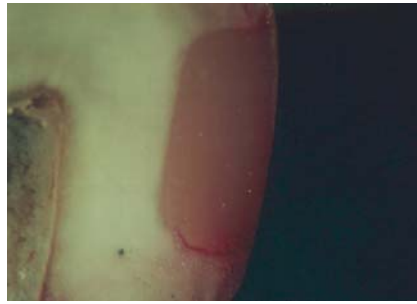
**Şekil 3.** Grup 2 (İkinci deney grubu)'ye ait bir örnek (X15 büyütme). Servikal duvarda 2, oklüzal duvarda 1 değerinde kenar sızıntısı izlenmektedir

birinci derecede; servikal duvar değerlerine bakıldığında ise bir örneğin 0, dört örneğin birinci, 11 örneğin ikinci ve dört örneğin de üçüncü derecede kenar sızıntısı gösterdiği tespit edilmiştir (Tablo IV, Şekil 3,4).

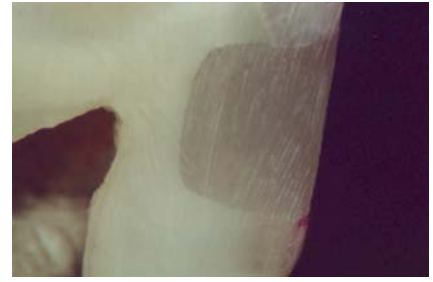
**Şekil 5.** Grup 3 (Üçüncü deney grubu)'e ait bir örnek (X15 büyütme). Servikal duvarda 1, oklüzal duvarda 0 değerinde kenar sızıntısı izlenmektedir

Çalışmamızın üçüncü grubunda ise, oklüzal duvarda görülen kenar sızıntısı düzeylerinin ortanca değeri 0.00 ve servikal duvarda görülen kenar sızıntısı düzeylerinin ortanca değeri ise 2.00 olarak tespit edilmiştir (Tablo V). Bu grubun oklüzal duvarlarında, 17 örneğin 0, üç örneğin de birinci derecede; servikal duvar değerlerine bakıldığında ise dört örneğin 0, dört örneğin birinci, dokuz örneğin ikinci ve üç örneğin de üçüncü derecede kenar sızıntısı gösterdiği tespit edilmiştir (Tablo IV, Şekil 5).

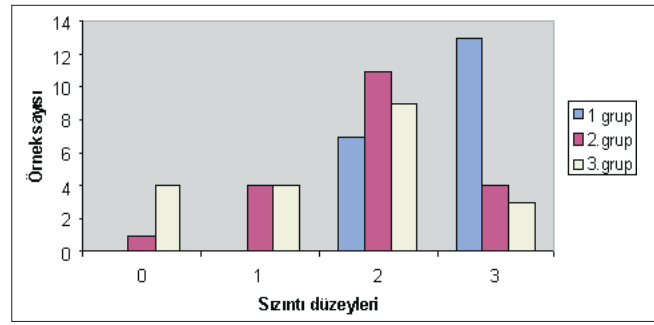
**Şekil 6.** Dency gruplarının servikal duvarlarında gözlenen kenar sızıntısı düzeyleri
