Mandibular labial bar uygulaması: olgu sunumu

Mandibular labial bar administration: a case report

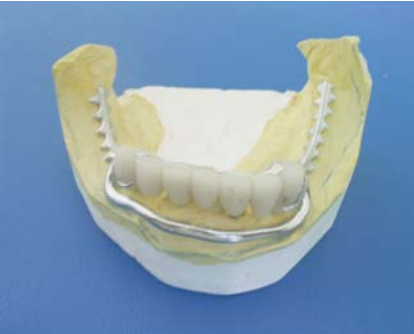
Şekil 1. Labial bar anabağlayıcının model üzerindeki görünümü

dokularla ve implant destekli sabit restorasyonla uyumsuz olduğu tespit edildi. Bu problemin implant destekli alt ön köprü protezinin lingual yönde aşırı eğimli konumlanmış olmasından kaynaklandığı saptandı. İmplantların cerrahi aşamasının ve implant destekli sabit restorasyonun yanlış ve yetersiz bir planlama ile yapıldığı anlaşıldı. Problemin giderilmesi amacı ile ve hastanın istekleri doğrultusunda, en ekonomik olacak şekilde, uygunsuz açılımla yerleşen implant destekli köprünün ağızda tutulmasına ve labial anabağlayıcı metal kaideli bir bölümlü protez yapılmasına karar verildi. Alt ve üst çenelerin ölçüsü aljinat (Hydrogum Soft, Zhermack, Badia Polesine, Rovigo, Italy) ve standart metal ölçü kaşıklarıyla alındı. Ölçülere Tip IV alçı (Begostone; Bego, Bremen, Germany) dökülerek ana modeller elde edildi. Alt çene modeli paralelometre cihazında (KaVo Elektronisches Werk GmbH, D-7970, Leutkirch im Allgäu, Germany) analiz edilerek anabağlayıcı dizaynı modele çizildi ve döküm için özel bir laboratuvara gönderildi. Dökümden gelen anabağlayıcı metal kaidenin (Şekil 1) ağız içi provası yapıldı.

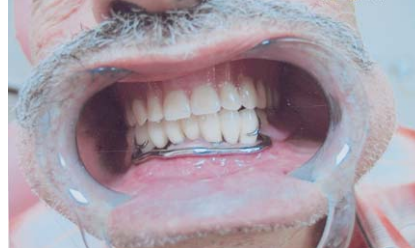
Şekil 3. Protezin ağız içi görünümü

tesviye ve cila işlemleri bilinen yöntemlerle gerçekleştirildi ve protez ağıza takıldı. (Şekil 3).
